## Errata

# J7200 DRA821 处理器器件修订版本 1.0、2.0

本文档介绍了功能规格的已知例外情况 ( 公告 )。本文档也包含了使用说明。在使用说明中介绍了器件行为可能与假定或记录的行为不匹配的情况。这可能包括影响器件性能或功能正确性的行为。

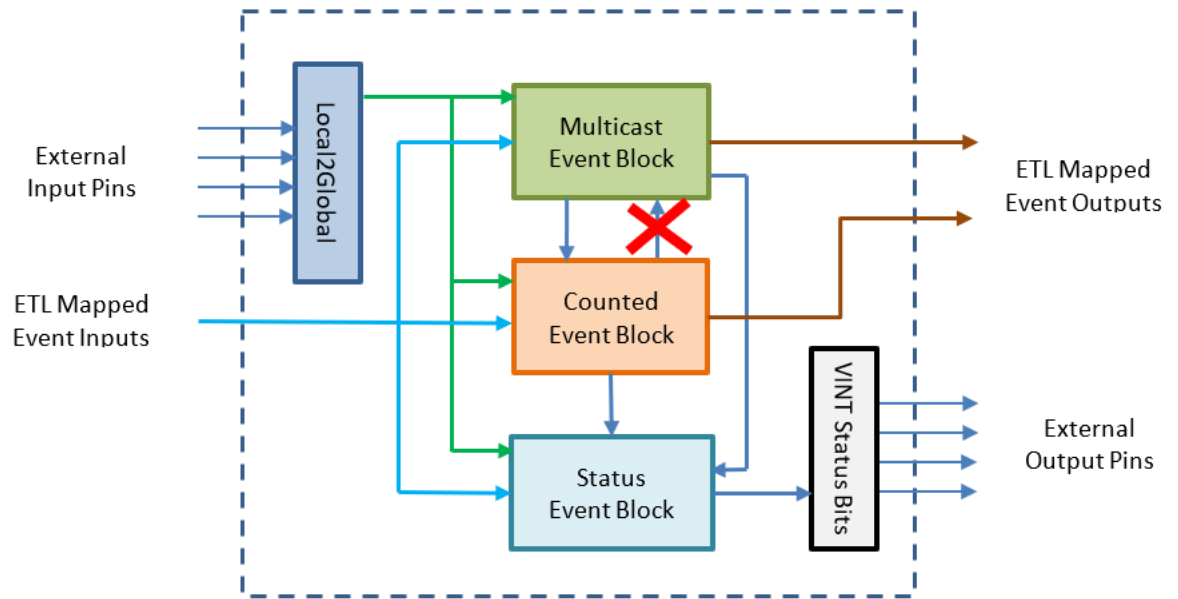
图 3-1. 中断聚合器 1.0 版

在设计后, 发现了一个可能导致 IA 死锁的问题。当事件“循环”在这三个处理块之间发生时, 就会出现该问题。有可能出现一种情况: 由于路径阻塞, 处理块无法输出事件, 并且由于它无法输出事件, 因此不能接收任何新的输入事件。无法接受输入事件这种情况会阻止输出路径展开, 因此两条路径都被阻塞阻止。

图 3-1 展示了 IA 1.0 的概念方框图。通过采用不允许计数事件块向多播块发送事件的策略，可以避免可能出现的循环。选择此方法是因为更常见的做法是先拆分一个事件，然后对其中一个事件进行计数，同时将另一个事件发送到其他位置。由于该路径由于约定被阻塞，单个事件无法多次访问任何块，因此只要输出保持未阻塞状态，路径就无法被阻塞。

通过遵循此处概述的约定，系统不会出现可能产生死锁情况的危险循环。

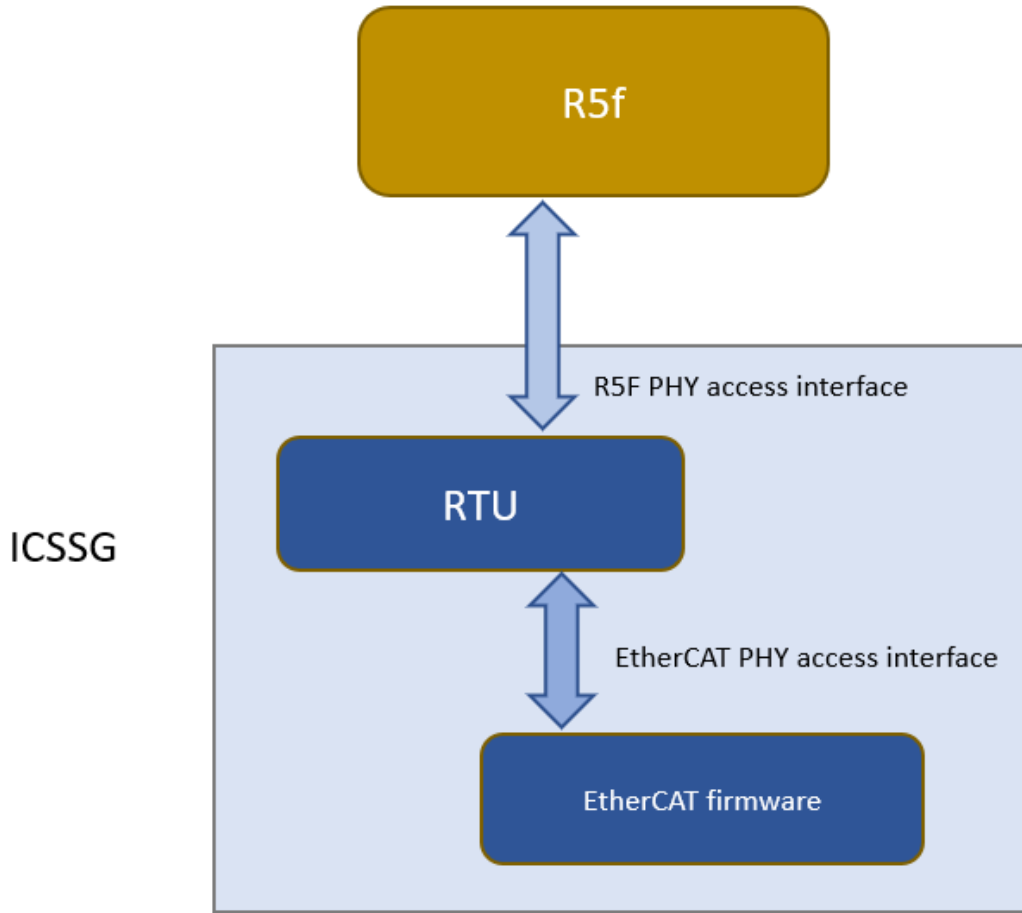
图 3-2. 使用 PRU 核心通过手动模式进行 MDIO 模拟

CPSW 和 PRU-ICSS 外设的所有实例 (如果存在) 的 MDIO 接口可能在 MDIO 读取时返回损坏的读取数据 (例如返回过时数据或以前的数据) 或在 MDIO 写入时发送错误的数数据。MDIO 接口也可能在下次外设复位 (通过 LPSC 或在 CPSW 的情况下禁用复位隔离时通过全局器件复位) 之前不可用。

对于启动模式 (如果支持, 仅限 CPSW), 不存在确保主以太网启动成功的权变措施。如果在主启动期间发生该异常, 启动可能发起重试, 重试可能成功, 也可能不成功。如果重试不成功, 这将导致最终超时并转换到备用启动模式 (如已选定)。如未选定备用启动模式, 此类故障将导致超时并强制通过芯片看门狗进行器件复位, 之后整个启动过程将再次重启。
