Errata

IWRL1432 デバイス シリコン エラッタ

シリコン リビジョン ES1.1、ES2.0

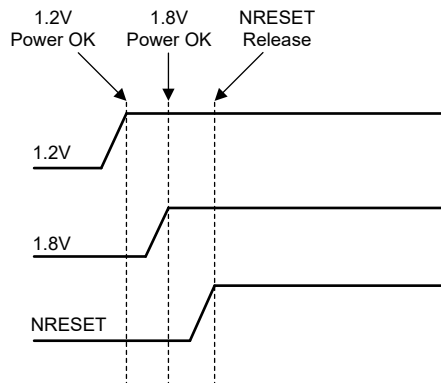
図 4-1. 推奨パワーアップ シーケンス

デバイスが電力最適化トポロジ構成にあり、1.8V が 1.2V より先に立ち上がる場合、デバイスの電源投入時に限り、NRESET が解除される前の 1.2V レールで一時的に大きな電流が観測されることがあります。これを防ぐため、1.8V に先行して 1.2V (VDDIN、VDD_SRAM、VNWA) を立ち上げます。

1. この使用上の注意は 1.2V レールにのみ 適用されます。1.2V 電源以外の信号については、データシートの「デバイス ウェークアップ シーケンス」の図を参照してください。
2. TI の EVM / リファレンス デザインにおける電源分配ネットワークは、データシートに記載された「デバイス ウェークアップ シーケンス」に従っており、1.2V を最初に電源投入せずに追加の電流をサポートします。

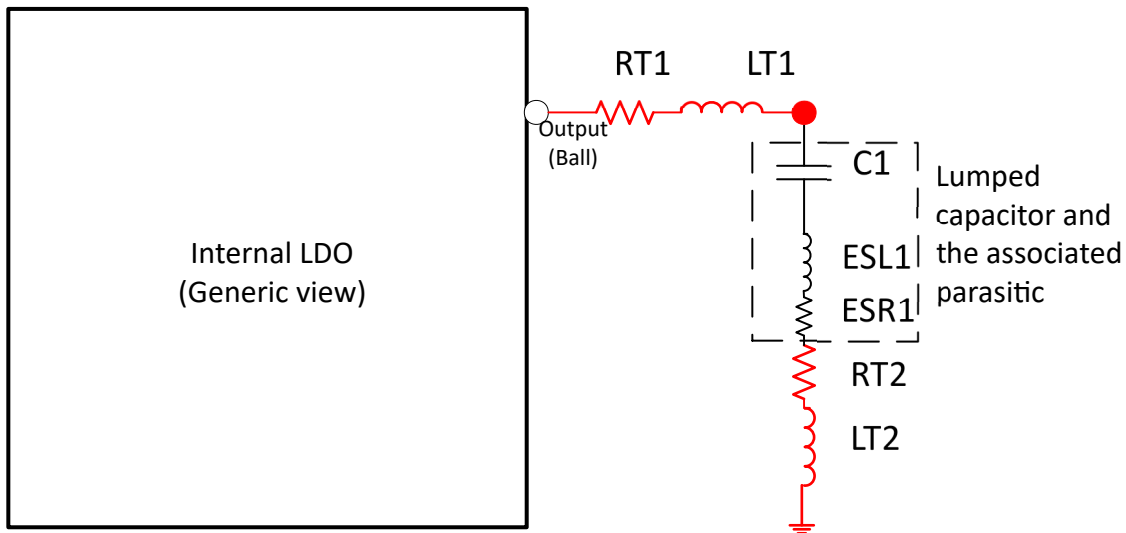
図 4-2. 単一のデカップリング コンデンサに起因する PCB 寄生成分

デバイスのデータシートに記載されているとおり、1.2V デジタル LDO には、標準値 4.7 μ F のデカップリング コンデンサを 1 個必要とします。図 4-2 に、出力パスの各部分が持つ寄生素子を示します。「RT1」と「RT2」は、それぞれボールからコンデンサのリードまでのトレースとグラウンドトレースが持つ寄生抵抗です。同様に、「LT1」と「LT2」は、それぞれボールからコンデンサのリードまでのトレースとグラウンドトレースが持つ寄生インダクタンスです。「ESL1」と「ESR1」は、デカップリング コンデンサの実効的な直列インダクタンスと直列抵抗です。表 4-1 に、容量と寄生素子の最小値、最大値、標準値を示します。

最小値	標準値	最大値	単位
推奨 C 値	3.6	4.7	5.2	μF
出力寄生インダクタンスの許容値 LP	1	1.5	2	nH
出力寄生抵抗の許容値 Rp	15	20	35	m Ω

PCB 設計で R_p を達成できない場合は、以下の回避方法を考慮できます：

データシートの規定範囲内の等価直列抵抗 を出力パスで得るために、デカップリング コンデンサと併せて、VDD 出力パスに直列の精密抵抗を追加します。

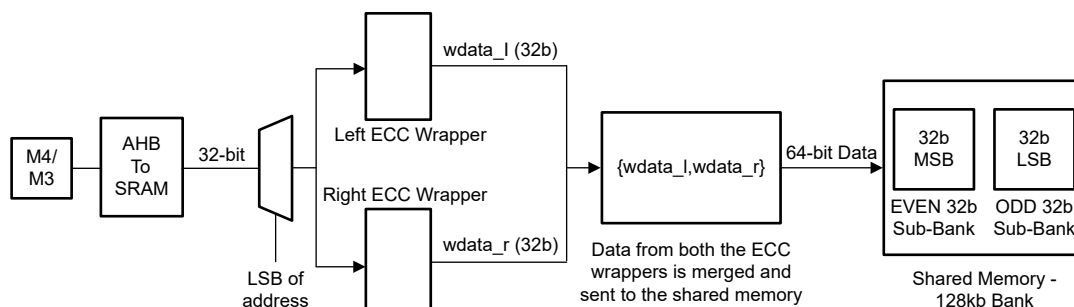
図 6-1. M4/M3 と共有するときの共有メモリの論理図

内部共有メモリは ODD と銀行構造を持っています。特定のアドレス範囲で、偶数バンクへの部分的な書き込み (32 ビット未満) は、バス上の次のデータで ODD バンクと同じアドレスを破損します。共有メモリが M4/M3 に割り当てられている場合、バックフルワード書き込みアクセスからロケーション A へのサブワード書き込みアクセスの後、ロケーション B へのデータを破損します

メモリが M4/M3 と共有されている場合、次のアドレス範囲に問題があります。

M3/M4 と共有すると、受信データのビット幅は図に示すように 32 ビットになります。したがって、アドレスの LSB に応じて、信号は左または右の ECC ラッパーに送信されます。

1. プロセッサと共有する場合は、コードメモリとして共有メモリを使用します。
2. 非機能安全デバイスの ECC を無効化 – 機能安全以外のデバイスの RBL の共有メモリで ECC を無効化します。
