## Errata

**AM62Ax Sitara™ プロセッサ シリコン エラッタ、シリコン リビジョン 1.0**

この文書では、機能仕様に対する既知の例外 (アドバイザリ) について説明します。本文書には、使用上の注意事項も記載されています。使用上の注意は、デバイスの動作が推定または文書化された動作と一致しない可能性がある状況を示しています。これには、デバイスの性能や機能の正確さに影響を与える動作が含まれる場合があります。

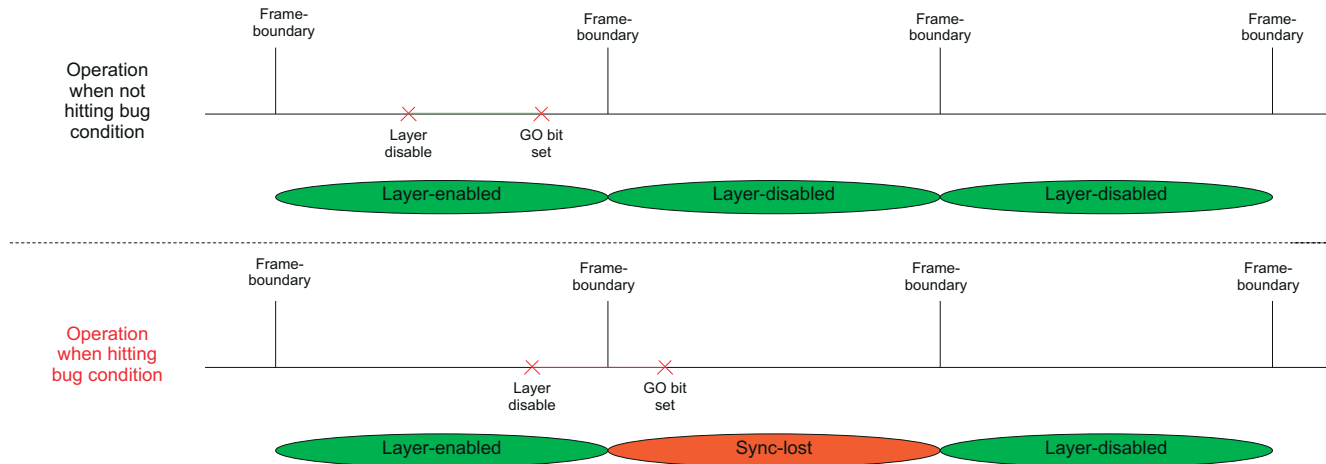
図 2-1. バグ状態

OVR に接続されている層 (例:VID1) を無効化する (DSS\_VID\_ATTRIBUTESx[0] ENABLE を 1 から 0 に切り替える) と、次のフレーム中に同期される場合があります。同期化すると、破損

またはブランク フレームが発生する可能性があります (フレーム中に DSS から送信されるすべてのピクセル データは 0x0 です)。Synclost の発生は、層の無効化に対して GO ビットを設定するタイミング (DSS\_VP\_CONTROL[5] GOBIT を 1 に設定する) に依存します。「層を無効化する」MMR 書き込み動作と「GO ビットを設定する」MMR 書き込み動作が同じフレーム境界内で行われた場合、synclost は発生しません。フレーム境界を越えて動作が行われる場合、(1 フレームの場合) 同期化が発生します。設計は自動的に回復し、GO ビットが設定されると次のフレームから通常の動作に戻ります。図 2-1 を参照してください。

単純なソフトウェア回避方法が存在します。回避方法では、OVR で層を無効化する前に、その層は OVR の「非表示」領域に移動されます (例: DSS\_OVR\_ATTRIBUTES\_x[17-6] POSX = max\_value\_of\_posx または DSS\_OVR\_ATTRIBUTES\_x[30-19] POSY = max\_value\_of\_posy)。これにより、層がディスエーブルになっている場合に synclost が回避されます。

図 2-2 に、ソフトウェア回避方法疑似コードの例を示します。この場合、通常の「層を無効化する」MMR 書き込み動作と「GO ビット セットを設定する」MMR 書き込み動作は、ソフトウェア回避方法を実装するマクロに置き換えられます。

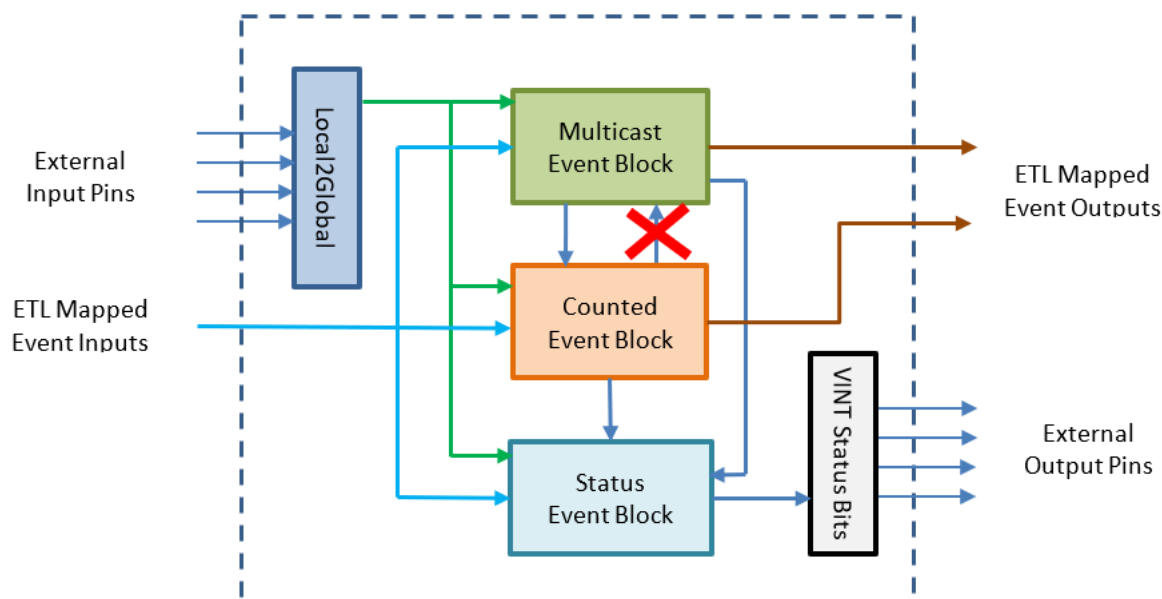
図 2-3. 割り込みアグリゲータ バージョン 1.0

設計後に、IA のデッドロックを引き起こす可能性のある問題が発見されました。この問題は、これら 3 つの処理ブロック間でイベント「ループ」が発生した場合に発生します。パスがブロックされているために処理ブロックがイベントを出力できず、イベントを出力できないために、新しい入力イベントを取得できない状況が発生する場合があります。この入力イベントを受信できないため、出力パスがアンワインドできなくなり、両方のパスがブロックされたままになります。

図 2-3 に、IA 1.0 の概念ブロック図を示します。潜在的なループは、カウント イベント ブロックがマルチキャスト ブロックにイベントを送信しないようにするポリシーを採用することで回避できます。最初にイベントを分割してから、他の場所に送信する間に 1 を数えるのが一般的であるために、この方法が選択されました。このパスが慣例によってブロックされている場合、1 つのイベントが複数回ブロックにアクセスすることはできず、出力がブロックされない限り、パスがブロックされることはありません。

ここに概説されているルールに従うと、システムは、デッドロック シナリオを発生させる可能性のあるループ危険性を回避して安全に動作できます。
