程序跑飞是软件开发常见的问题，无论是在产品开发过程中，还是在批量量产后都可能会出现，本文探讨如何快速查找导致程序跑飞的代码，分析程序跑飞几种原因以及提出相关的解决方法。

如何查找非法中断的返回地址？

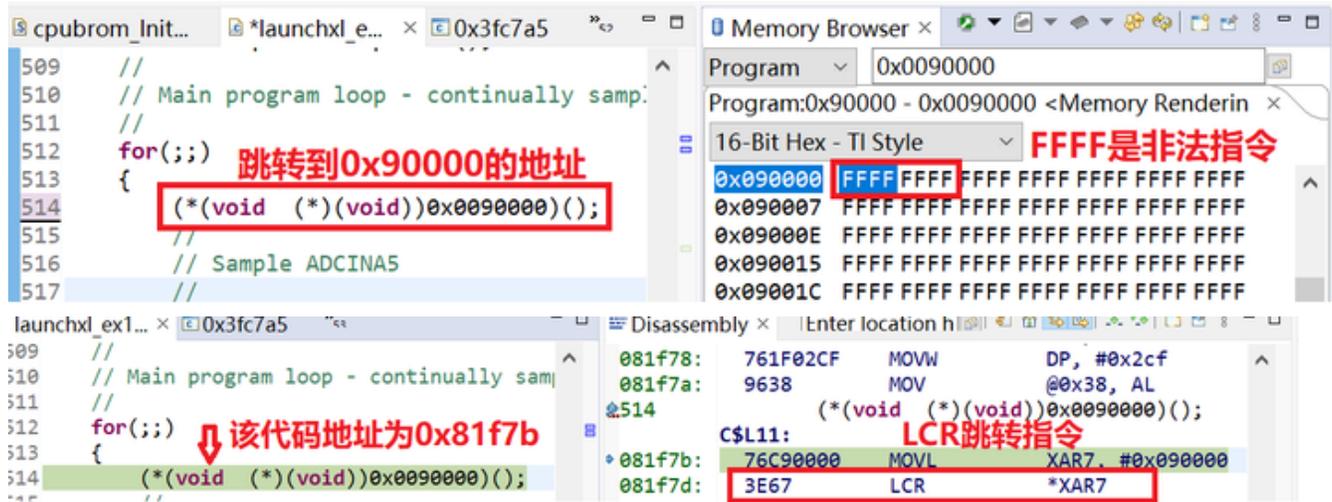
例如下图的 C 代码 “*(void (*)(void))0x0090000>()” 的汇编代码包含了 LCR 指令，当该代码从地址 0x81f7b 执行 LCR 跳转指令时，会跳到 0x90000 继续运行，而 0x90000 是只有 0xFF 内容的无效指令的 Flash 地址，因此必然会跳到非法中断。

这时可以从 RPC 寄存器得到地址为 0x81F7E，也就是指向"*(void (*)(void))0x0090000()"代码的地址。

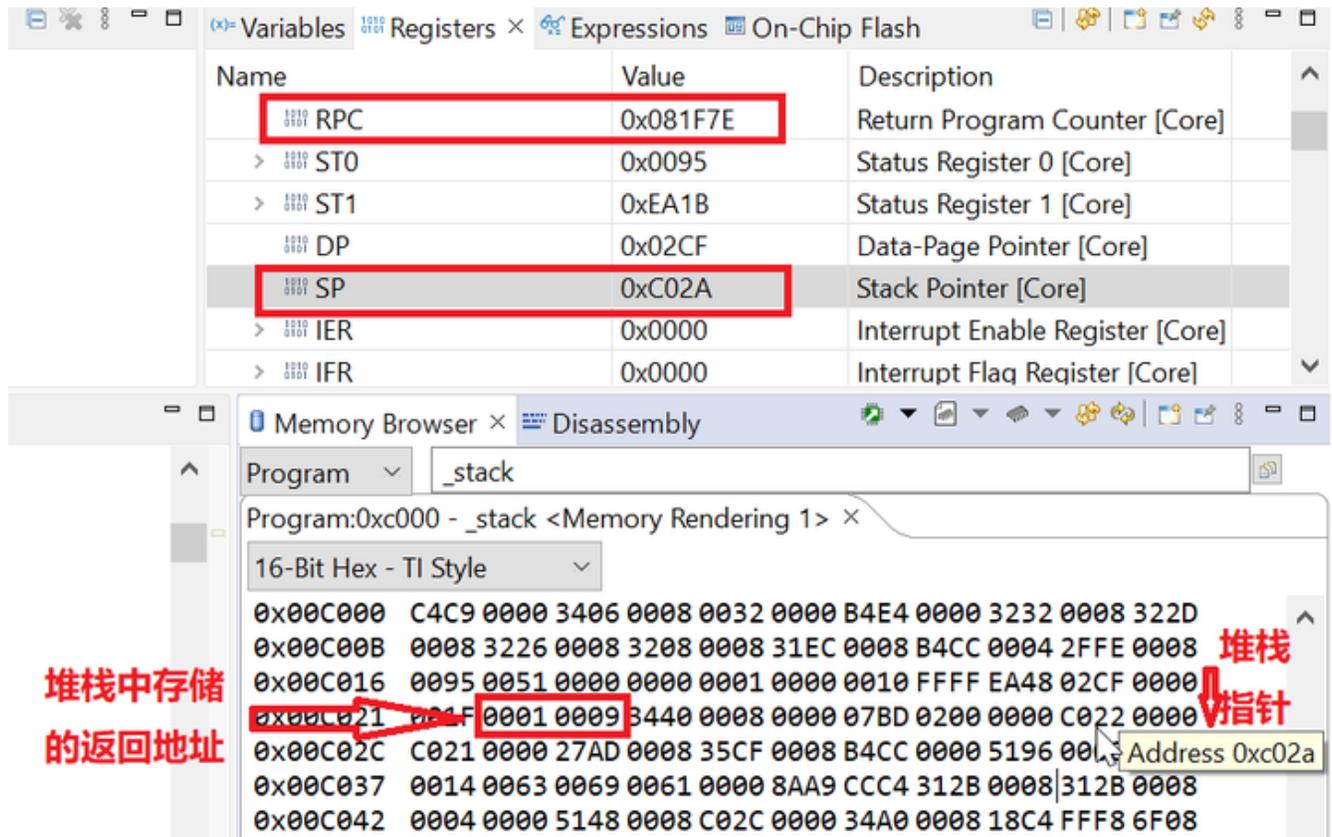
而堆栈 0xC022~0xC023 (当前堆栈指针 0xC02A 偏移 7~8 个值) 保存了 0x0090000 的地址信息，也就是执行地址为 0x0090000 的非法指令 FFFF 导致了异常。

因此，RPC 寄存器只保存了 LCR 跳转指令的返回地址，而堆栈则是始终保存了上一个跳到非法中断的返回地址，但如果堆栈被破坏了或者返回地址存的指令本身是非法的，则 RPC 指针有时候可以提供更为有效的信息，在实际调试中，两者可以结合起来，帮助找到程序跑飞的原因。

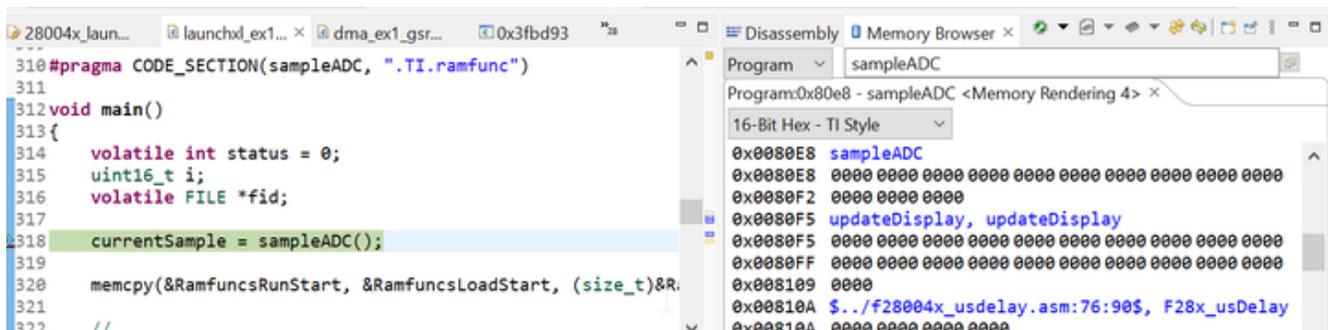
如下图所示函数 `sampleADC()` 分配的起始 RAM 地址为 `0x0080E8`，但这部分 RAM 空间的值都是 0，即还没有从对应 Flash 程序中拷贝内容，运行该函数将会导致程序跑飞。

确保所有在 RAM 运行的函数调用之前，必须先用 `memcpy` 函数把代码从 Flash 拷贝到 RAM。
