Errata

MSPM0H3215、MSPMH03216 マイコン

この文書では、機能仕様に対する既知の例外 (アドバイザリ) について説明します。

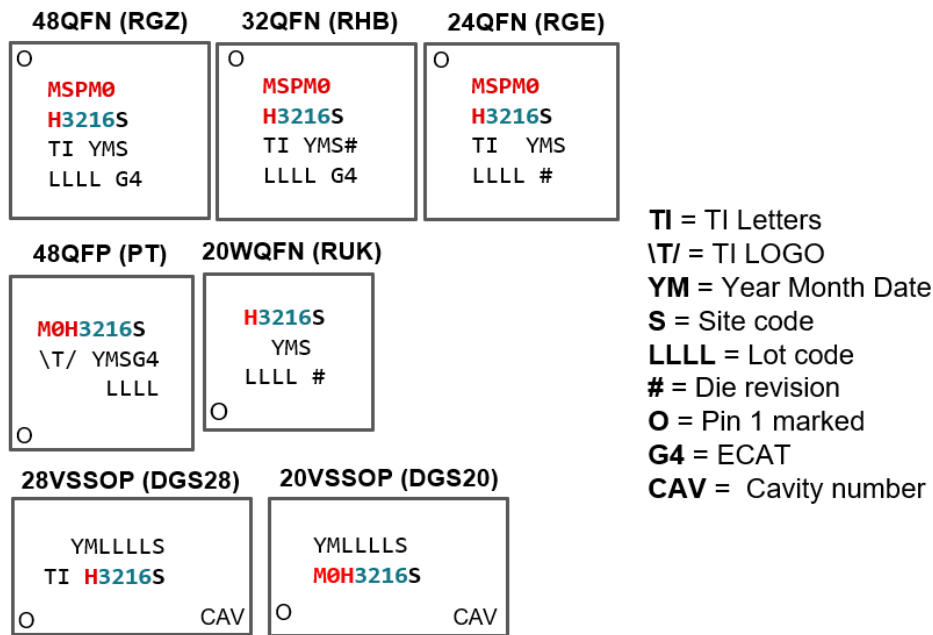
図 5-1. パッケージの記号表記

以下のパッケージ図は、RTM 版におけるパッケージのシンボル表記方式を示しています。また、表 5-1 に、デバイスリビジョンからバージョン ID へのマッピングを定義します。
