## Application Note

## 防止 TCA9617 I/O 端口上的 ICT 感应电气过载

## 摘要

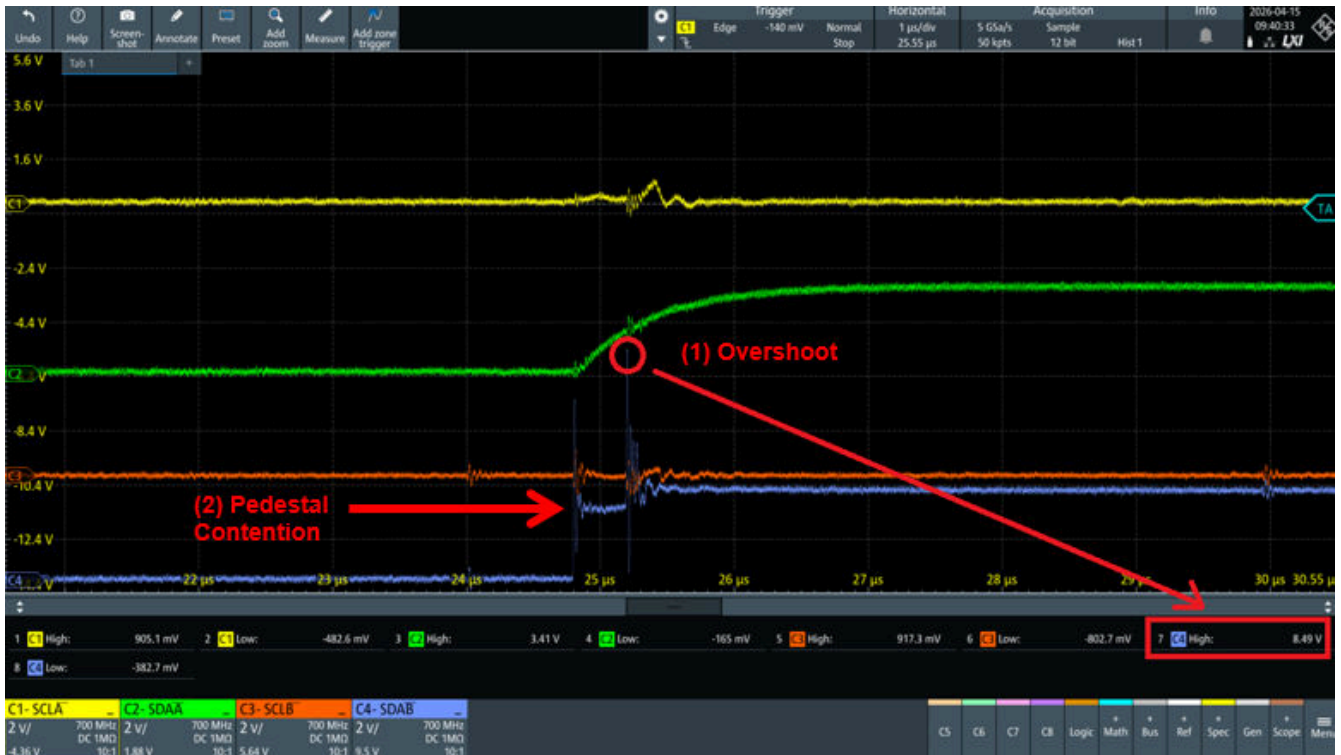
图 2-2. ICT 的过冲尖峰测试

示波器测量捕获了 ICT 运行期间的显著过冲及下冲事件。最坏情况下的过冲测得值为 8.62V，而最坏情况下的下冲测得值为 -4.28V。对于 V<sub>IO</sub> - I<sup>2</sup>C 总线电压范围，这些值分别超出了数据表中的 6.5V 和 -0.5V 绝对最大额定值。因此，瞬态尖峰将器件引脚置于电气过载条件下。有关过冲行为，请参阅本文档的图 2-2 注释 (1)。有关下冲行为，请参阅本文档的图 2-3。

TCA9617 从 B 侧驱动到 A 侧时，该器件需要开漏驱动器配置。当 B 侧的开漏驱动器释放总线时，B 侧的上拉电阻器会上拉至 V<sub>CCB</sub>。在此期间，缓冲器将达到电压电平（典型值约为 V<sub>OLB</sub> = 0.53V）。B 侧将保持在该 V<sub>OLB</sub> 直至 A 侧超过 V<sub>CCA</sub> 的 30%。一旦发生这种情况，B 侧不再保持在 V<sub>OLB</sub>，并允许通过上拉电阻器完全上升到 V<sub>CCB</sub>。如果在 B 侧从低电平到高电平的这个边沿转换期间使用推挽驱动器，则基座电压 (V<sub>OLB</sub>) 和推挽驱动器之间会存在争用，从而导致缓冲器中灌入大量电流 — 请参阅本文档的图 2-2。

其中“X”表示“无关”状态。在这种更新的方法中 , 测试仪 ( 开漏驱动器 ) 不再主动驱动逻辑高电平条件。相反 , 允许输出通过现有的上拉电阻器上升至高电平。这显著降低了边沿速率主动性 , 从而在低电平到高电平转换期间更大限度地减少了过冲生成。使用开漏还可以解决与 B 侧 TCA9617 基座电压的任何争用。

除了软件更改外 , 还通过在 ICT 测试平台上向 SCLA、SDAA、SCLB 和 SDAB 添加 200  $\Omega$  串联电阻器来进行硬件更改。这些电阻器降低了边沿速率、反射阻尼并且抑制了由长 ICT 互连结构产生的 LC 谐振。电阻器还可限制进出缓冲器的电流。
